PROJEKT Dendrologický průzkum Krásná Lípa p.p.č. 1992/1 a okolí		DATUM 04/2024
PROJEKTANT Ing. Martin Bosák Krajinářský architekt ČKA 04 715   IČO: 75172640 Nemocniční 1062/26, 407 46 Krásná Lípa +420 602 164 250 martinbosak@email.cz		
OBJEDNATEL Atelier Hoffman IČ: 66406366 Mickiewiczova 235/5, Praha 6 - Hradčany, 160 00		
OBSAH TEXTOVÁ ZPRÁVA	FÁZE jednostupňová	PARÉ

Dendrologický průzkum Krásná Lípa p. p. č. 1992/1 a okolí

Místo průzkumu: Krásná Lípa (okres Děčín); p. p. č. 1992/1, 2092, 2984/1

04/2024

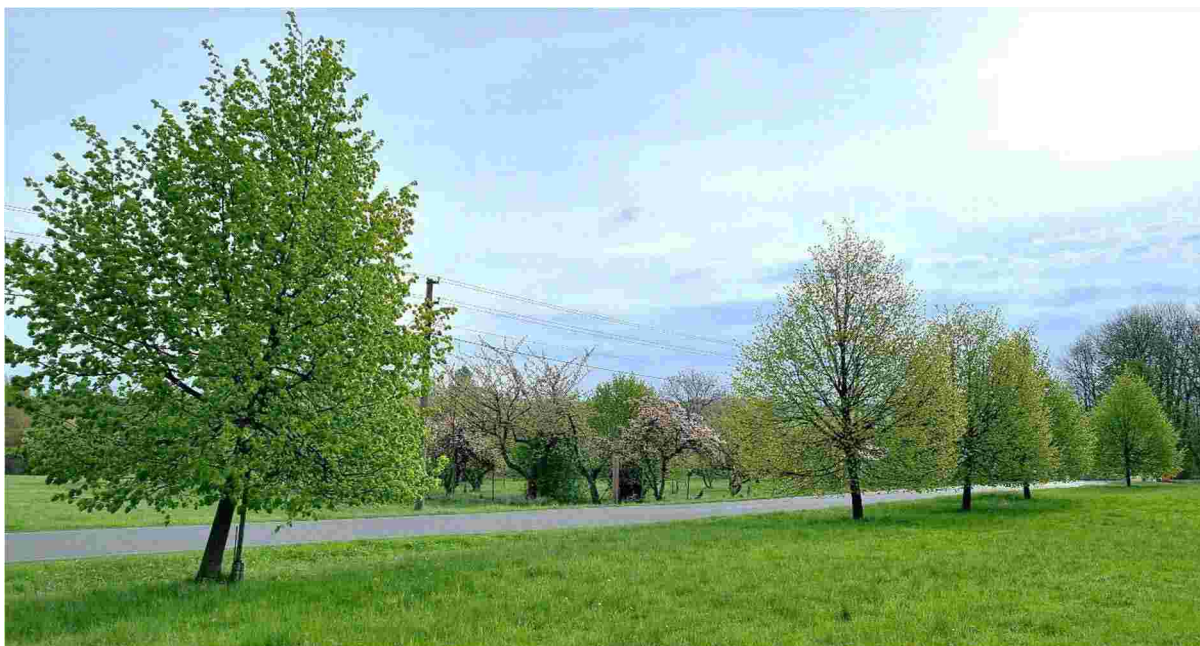
Obr. Lípy č. 53-57 podél komunikace ulice Doubická (severní hrana řešeného území)

Severní hrana území přilehlá ke komunikaci Doubická je osazena stromořadím z pěti lip. Na tento úsek je to však kompozičně nedostačující. Pravděpodobně zde bude dosazováno pro vytvoření pravidelných sponů a zajištění celistvosti stromořadí po celém úseku komunikace.

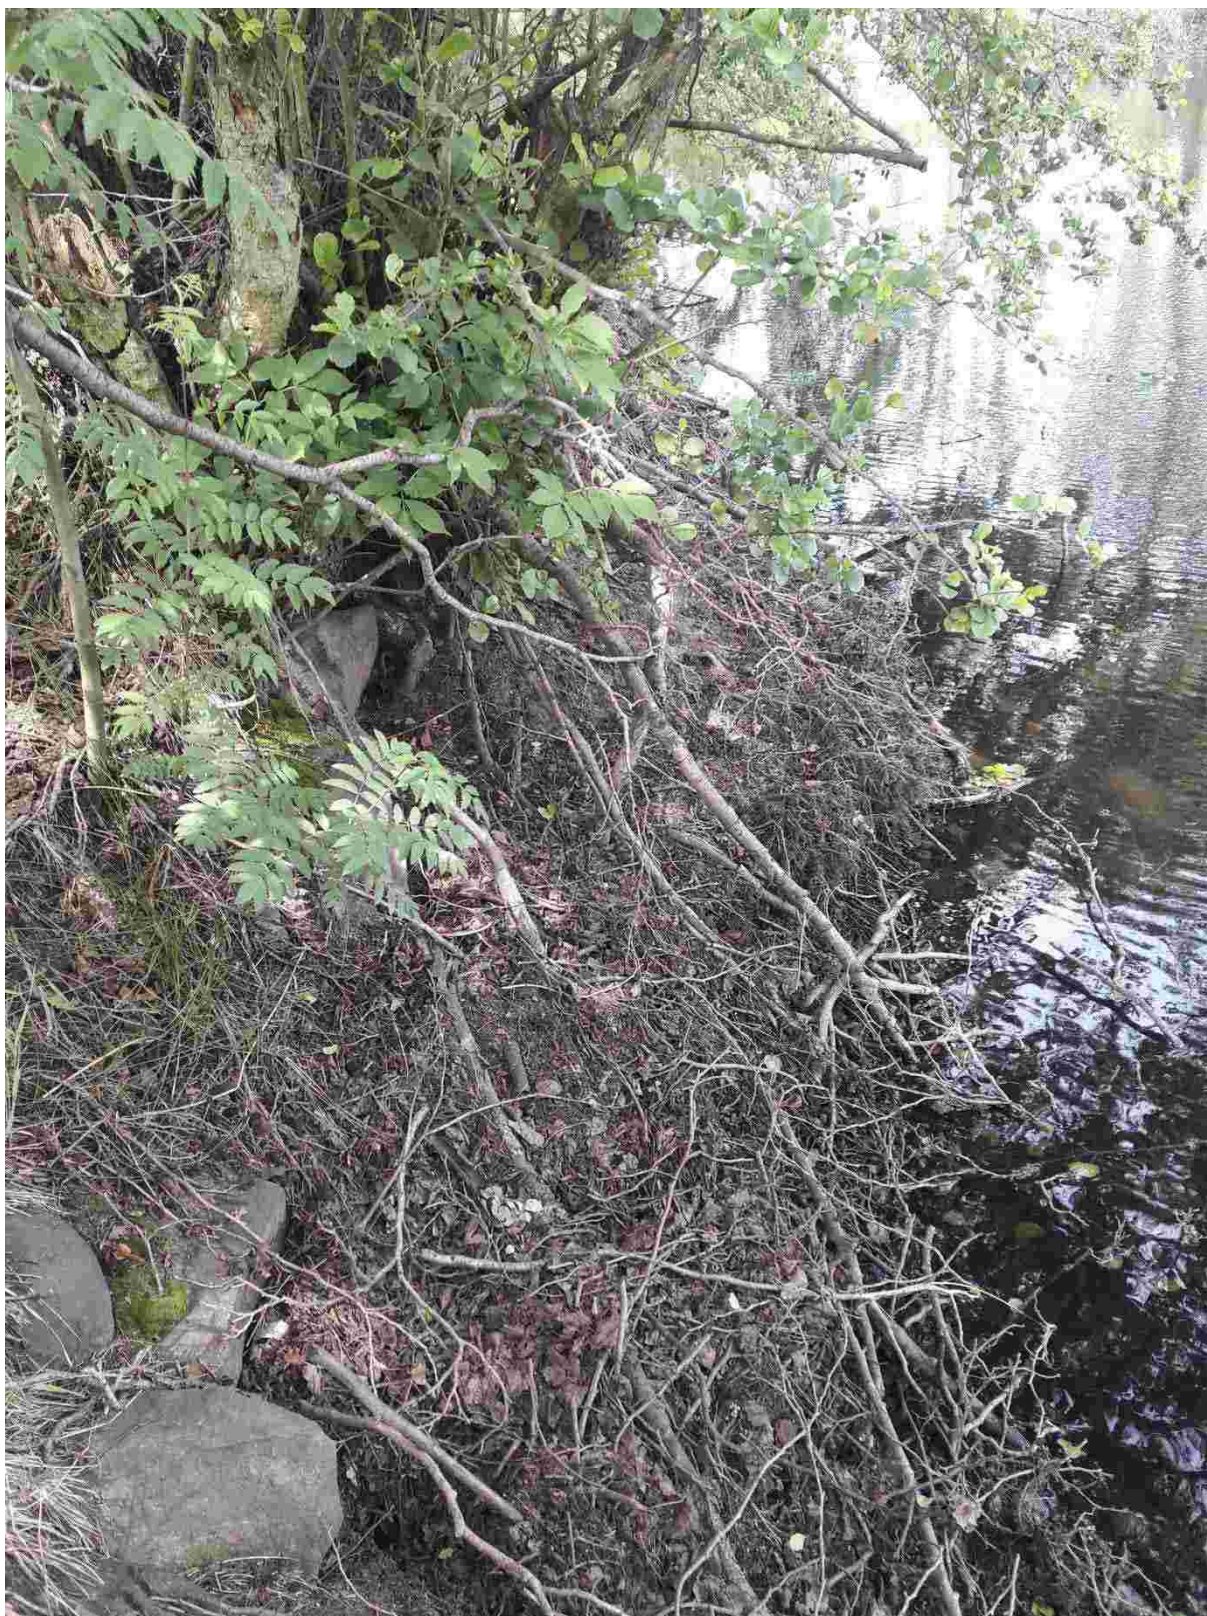
Obr. Břehy nádrže s obnaženými kořeny olší a nánosem větví (foto 06/2020)

Pro hlavní porosty okolo nádrže jsou příznačné zejména vysoké olše, které ji lemují. Vytváří často i chudovité obnažené kořeny ve vymílaných břehových partiích. Jejich vzájemný spon je docela těsný a zároveň vytváří mnohokmenná seskupení, jejichž probírkou se jim spíše uškodí. Není na nich tedy navržena určitá redukce, pouze místy výše uvedené ořezy. Při provádění revitalizace nádrže bude účelné určitě spodní větve, které se výrazně sklání nad hladinu, odstranit. Vše však s určitou mírou a ve snaze zachovat tvar (habitus) stromů. Veškeré tyto ořezy by měla provádět osoba specializovaná v oboru arboristiky. Jelikož kořenové systémy stromů významně zasahují až na povrch v břehových partiích, musí být výkopové (odbahňovací) práce prováděny opatrně a jakákoli zahlubování až od úrovně terénu, kde se kořeny neprojevují. Nesnažit se tedy o začištění nějakých původních břehů. Záměrem by mohlo být spíše prohloubení vnitřnějších částí nádrže. To koreluje i s těsnými výškovými poměry při uvažované úpravě přírodního koryta od lesa, které se nachází takřka ve stejné úrovni jako jeho stávající vyústění do nádrže. Pro úpravu přírodního koryta je doporučeno řešit meandrující kynetou a břehy strhnout na pozvolnější poměry.

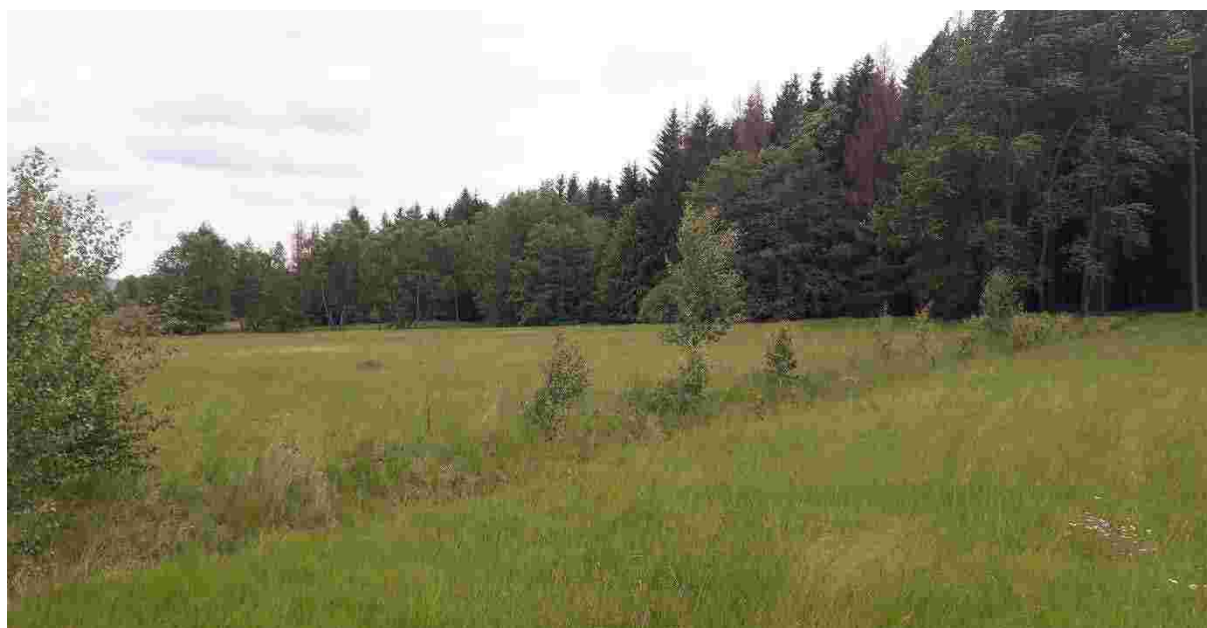
Obr. Náletový březový porost P4 podél přírodního koryta v období 06/2020

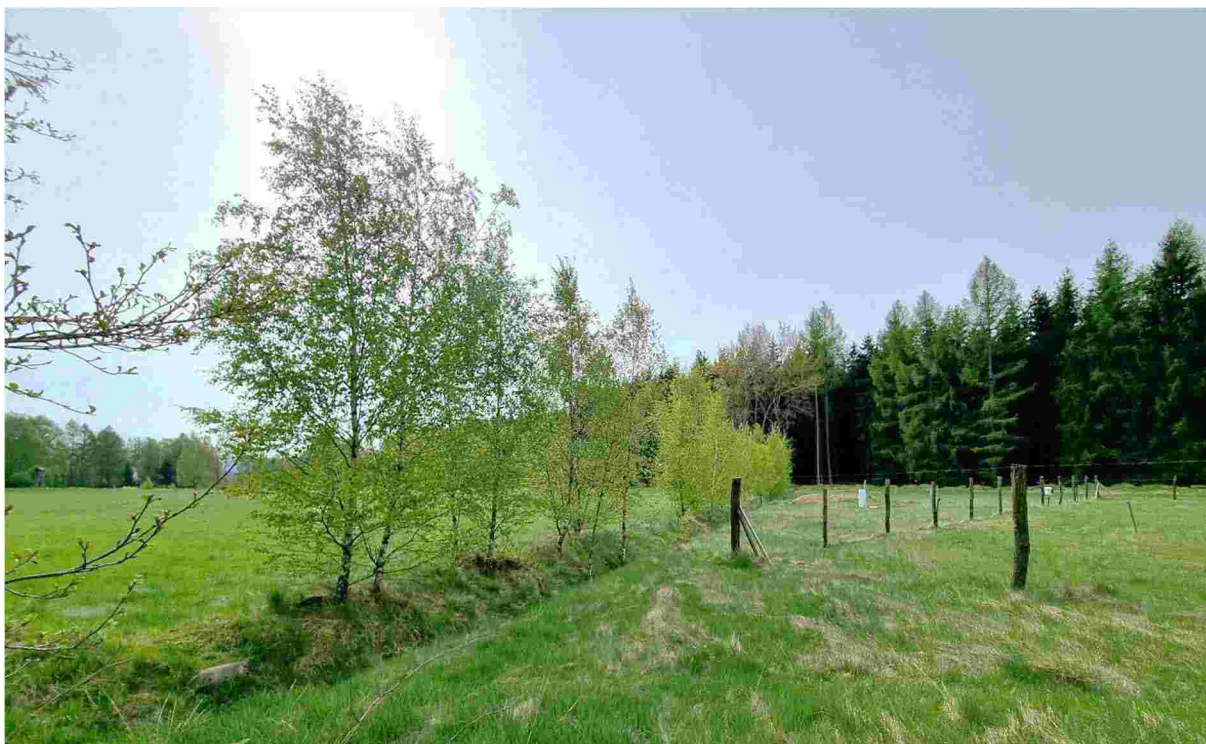
Obr. Náletový březový porost P4 podél přírodního koryta v období 04/2024

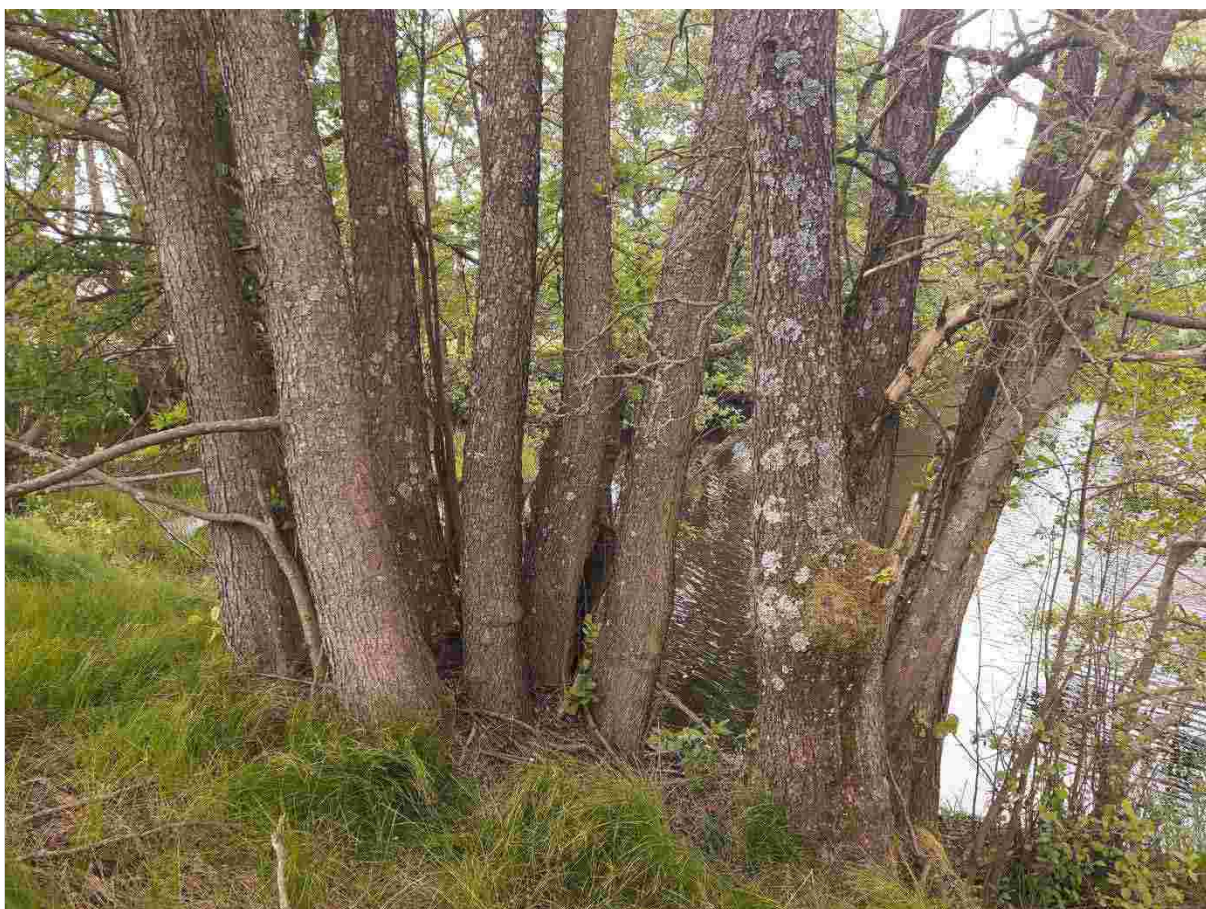
Obr. Vícekmenné olše na březích nádrže (foto 06/2020)

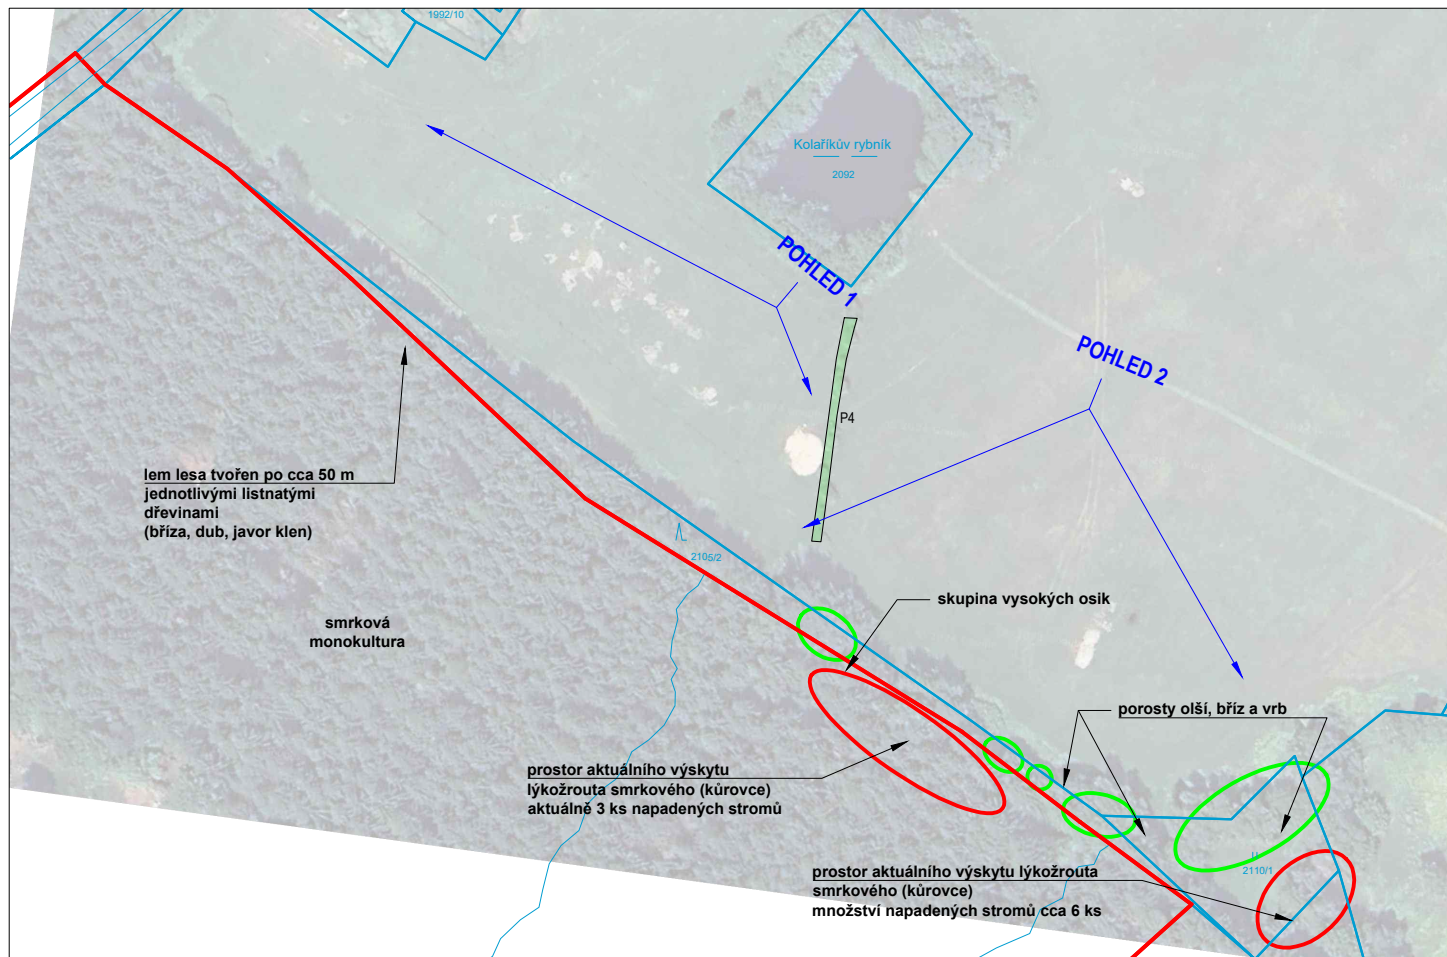
SITUACE 4

Sousední lesní porost (v majetku LČR s. p.) je smrkovou monokulturou se stářím 45 a 59 let). Pouze lokálně se v jeho lemu ze strany řešeného území uplatňují pohledově listnaté dřeviny (bříza, dub, javor klen, osika). Jejich zastoupení se zvyšuje v jihovýchodním směru. Od předešlého mapování lokality (06/2020) proběhlo v okolních lesních porostech relativně rozsáhlé kácení napadených porostů a situace se nyní zdá být stabilizovaná. Aktuálně je na označených místech stále menší množství kůrovcem napadených jedinců (vyskytují se od přírodního koryta rybníku na hraně lesa dále směrem jihovýchodním a jedná se o zhruba 3 jedince. Hlouběji uvnitř porostu není aktuálně podíl napadených stromů pozorován. Za jihovýchodním cípem území se však stále nachází cca 6 jnapadených jedinců, náležející parcelám s mimolesní zelení.
